# МАТЕРІАЛЫ ПО АРХЕОЛОГІИ РОССІИ,

П. П. Покрышкинъ.

## ОТЧЕТЪ О КАПИТАЛЬНОМЪ РЕМОНТѢ СПАСО-НЕРЕДИЦКОЙ ЦЕРКВИ

въ 1903 и 1904 годахъ.

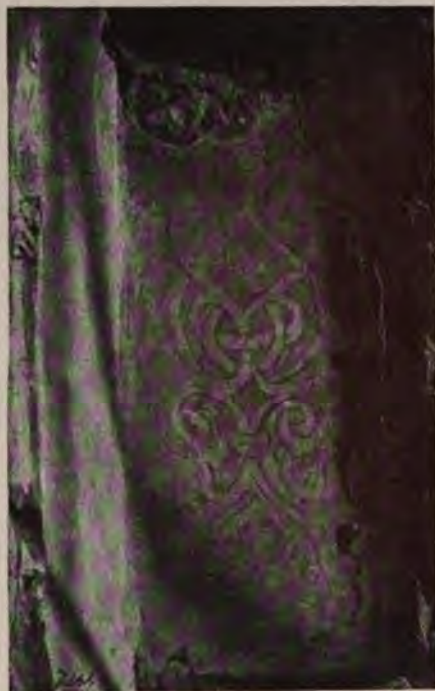
Рис. 1.

плохи, такъ какъ были сложены насухо изъ щебня и только облицованы большими плитами плашмя (какъ говорятъ каменщики: «на образокъ» или «образкомъ»), такъ что слои этихъ плитъ легко отваливались при легкихъ ударахъ молоткомъ. Вслѣдствіе весьма разрушеннаго состоянія подоконковъ я принужденъ былъ, переложивъ вновь ихъ мѣста, накрыть ихъ наклонно кнаружи пилеными и шлифованными каменными плитами <sup>1)</sup>, устроивъ слезняки, каковыхъ въ древности не было: въ древности подоконки были оштукатурены и имѣли самый незначительный наклонъ.

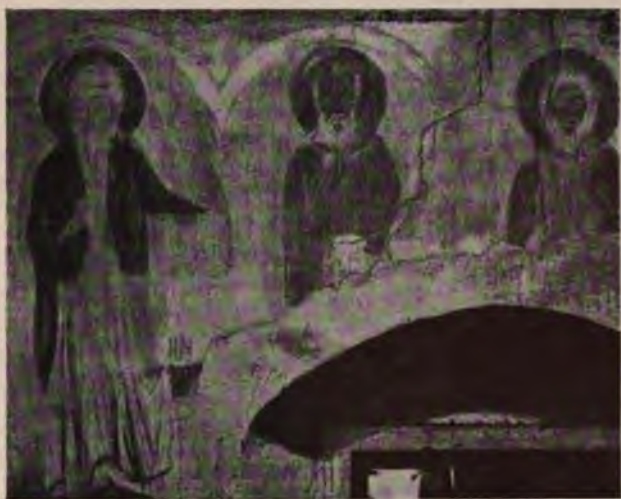
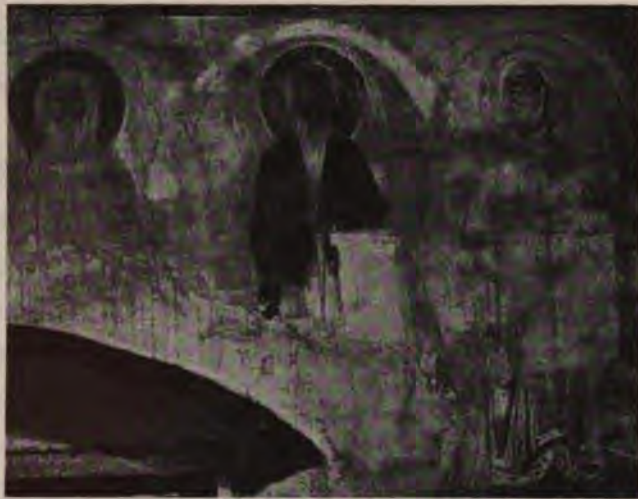
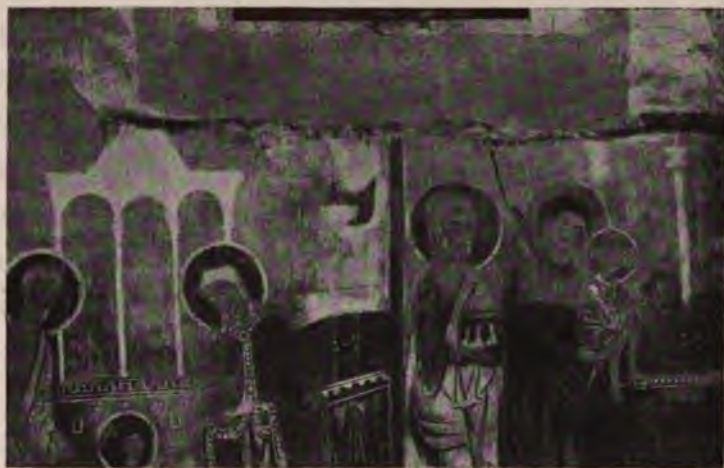
Рис. 3.

По причинѣ неотложности ремонта южной и сѣверной стѣнъ въ тѣхъ мѣстахъ, гдѣ пробиты большія окна, вѣроятно, въ XVII ст. <sup>2)</sup>, я принужденъ былъ реставрировать эти части стѣнъ, устроивъ по два окна на мѣстѣ каждого большого (т. XXII), руководствуясь 1) сохранившимися откосами древнихъ оконъ, на которыхъ сохранились даже древніе фресковые орнаменты (см. рис. 1 и 2), 2) началами древнихъ перемычекъ и 3) аналогіей съ парами оконъ на указанныхъ мѣстахъ въ другихъ новгородскихъ

храмахъ этой эпохи, напр. въ Георгіевскомъ соборѣ Юрьева монастыря. Мнѣ предоста-  
влялось здѣсь избрать одно изъ двухъ рѣшеній: сдѣлать двойное или тройное окно.  
Отъ послѣдняго я долженъ былъ отказаться, такъ какъ сохранившіеся древніе откосы  
оконъ внутри церкви не позволяли всѣ три окна сдѣлать одинаковой ширины, мотивъ

же византійскаго окна между двумя меньшими съ перемычками на колонкахъ можетъ  
имѣть мѣсто лишь въ тимпанахъ арокъ; и наконецъ въ новгородскихъ церквахъ мы  
не имѣемъ подобныхъ примѣровъ <sup>1)</sup>. Фрески при этомъ остались совершенно непо-  
врежденными (см. табл. XXII и рис. 3—5).

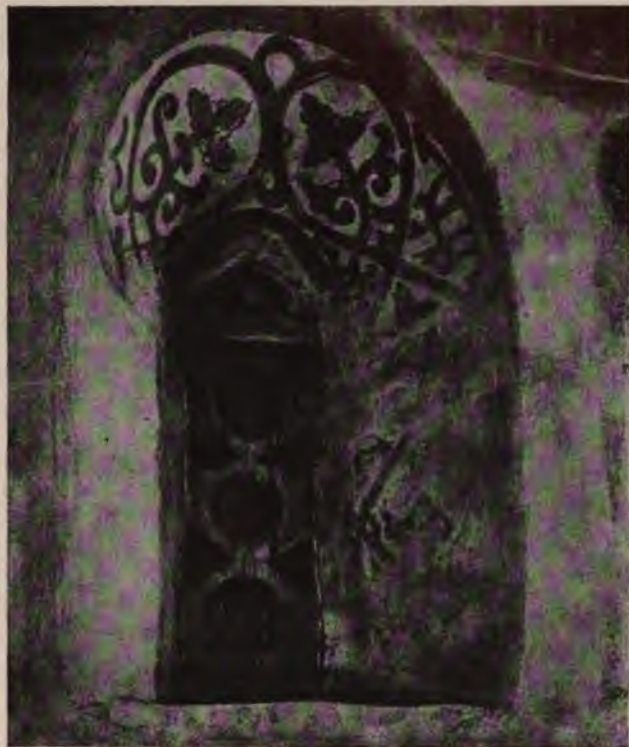
Рис. 8.

Рамы въ окнахъ сдѣланы деревянныя по древнему образцу (рис. 8 по фотогр. снимку Барщевского). Впрочемъ допущено слѣдующее отступленіе: каждая новая рама представляетъ изъ себя 2 древнихъ, сложенныхъ вмѣстѣ спинами. Это отступленіе отъ древней формы вызвано: 1) недостаткомъ средствъ на устрой-

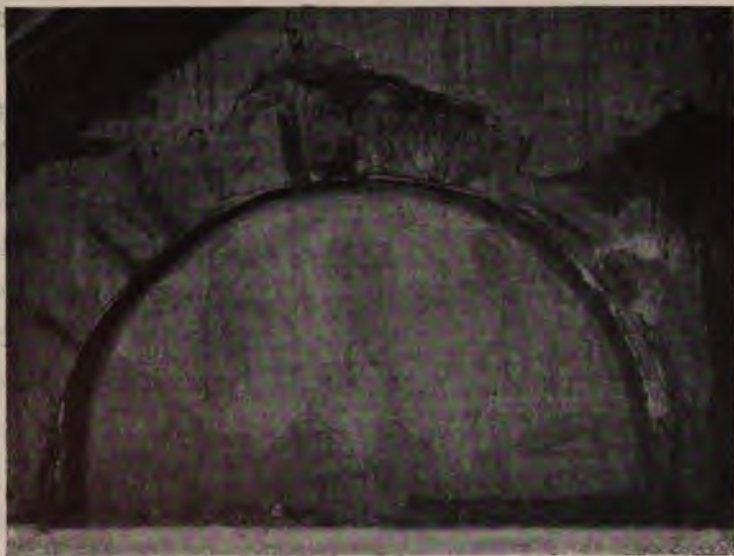
Рис. 10.

слоемъ, очень тонкимъ, слѣдую-  
щимъ неправильностямъ кладки;  
оттого во многихъ мѣстахъ—  
кажущаяся отпущенность фре-  
сокъ. Тамъ, гдѣ на аркахъ шту-  
катурка отпала (напр. надъ хорами  
въ сѣверномъ концѣ ихъ и надъ  
западнымъ входомъ ихъ), онѣ  
имѣютъ видъ, будто сложены  
изъ кирпичей, между которыми  
швы толще кирпича разъ въ  
7—9, такъ какъ камни закрыты  
известью (рис. 10). Точно такое  
же явленіе наблюдается въ св.

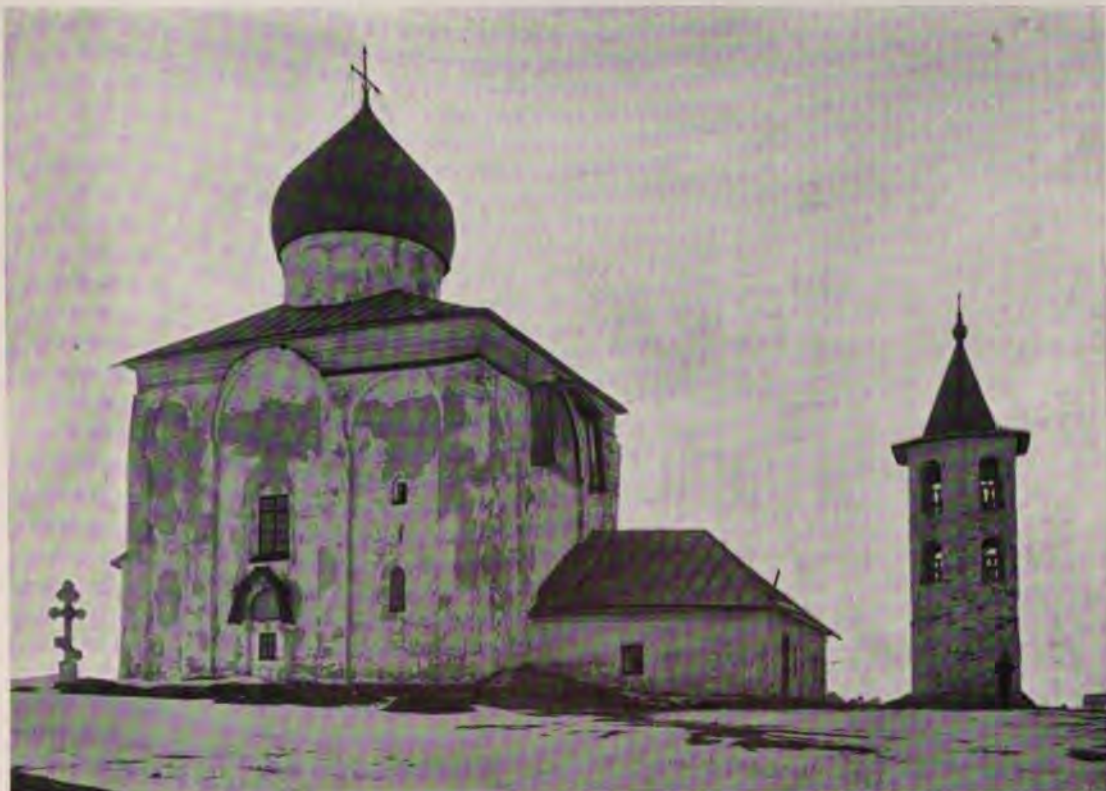
Сѣверный фасадъ до ремонта (мартъ 1903).

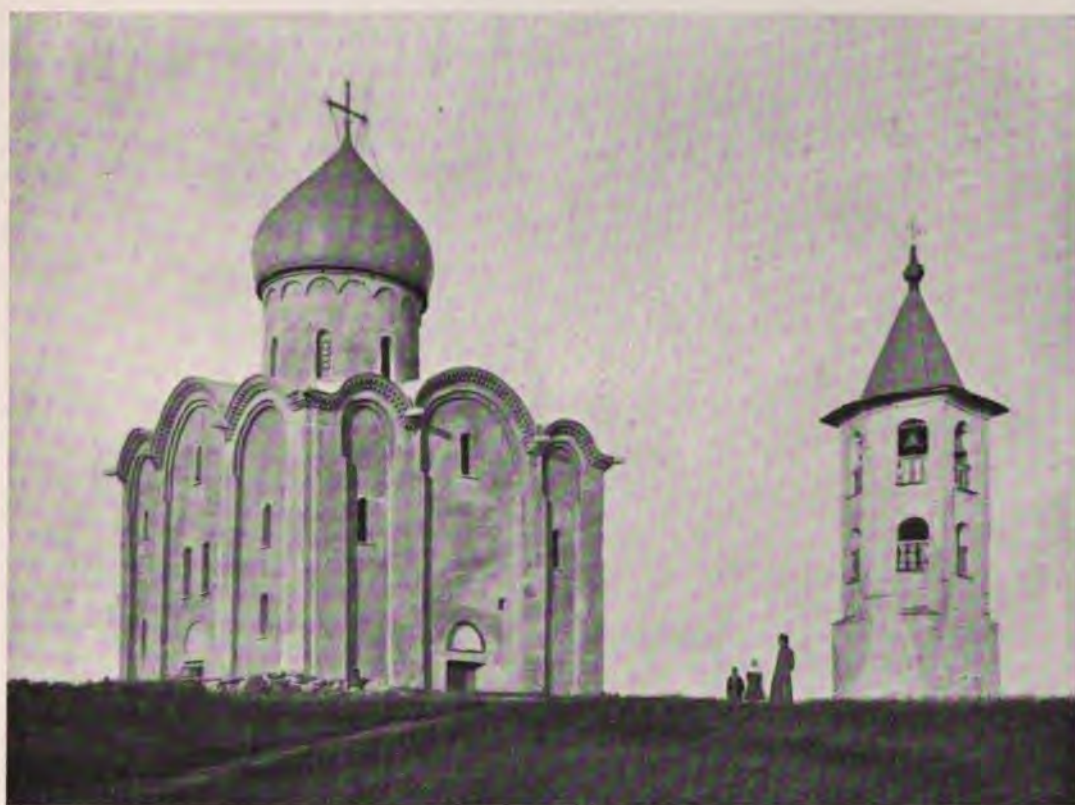
*Табл. XIX.*

Видъ съ сѣверо-западной стороны послѣ ремонта.

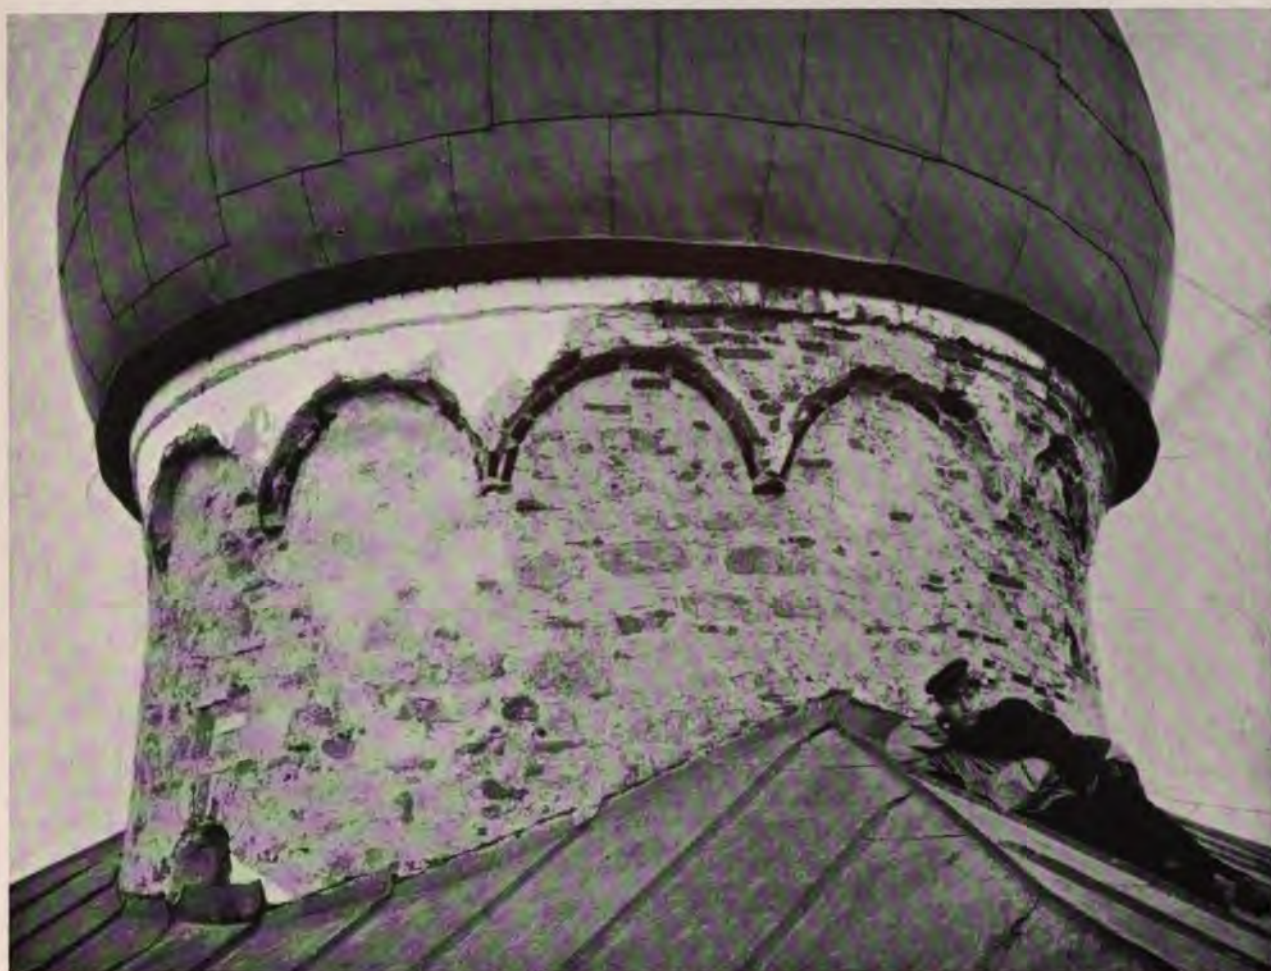
Табл. XX.

Купольный барабанъ съ сѣверо-западной стороны (лѣтомъ 1903 г.).
